「一発二錠 安全点検キャンペーン」で 乗車前点検をしよう!

対象製品：ハンドルロック「一発二錠」(白ラベル) 搭載車

一発二錠 安全点検キャンペーン 対象製品

一発二錠 お客様点検項目

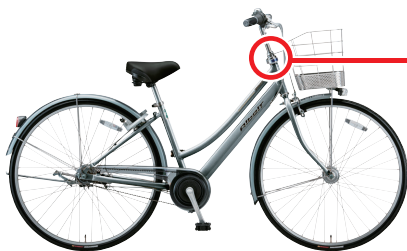
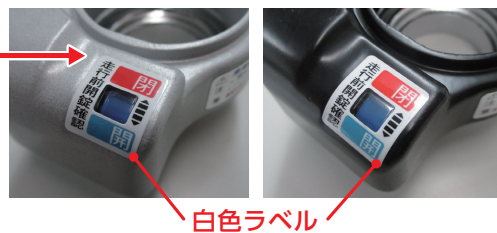
白色ラベル

対象製品はハンドルロックの
表示窓部のラベル色が
「白色」です。

※表示窓部のラベルに印刷されている文字・
記号のレイアウトは、若干異なる場合が
あります。

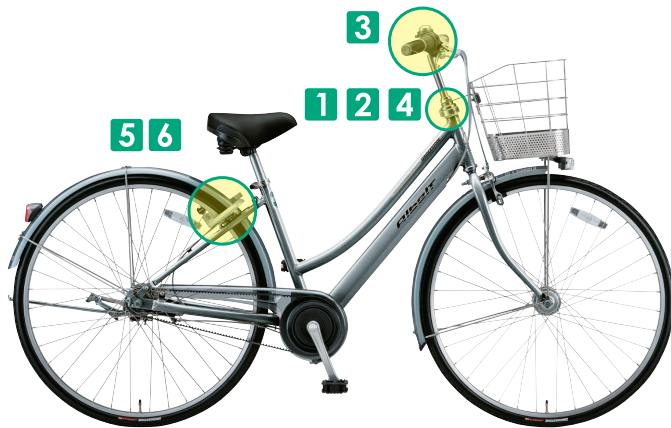
- 1 ハンドルロックケース
- 2 ハンドルロック表示
- 3 ハンドル
- 4 連動ワイヤー
- 5 後輪錠のセーフティボタンと裏板の変形
- 6 後輪錠のツマミ

1～6のすべてについて、記載されている通りになっていることが正常な状態です。
点検結果に☑を入れてください。

「NO」が1つでもあれば「異常あり」です。

本チラシをご持参の上、キャンペーン対象店までご来店いただきますようお願いいたします。

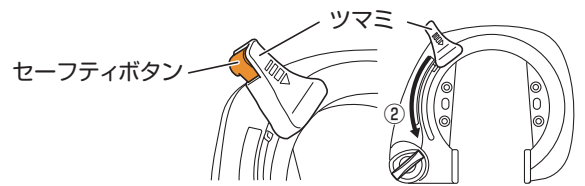
5 オレンジ色のセーフティボタンを押さずにツマミを押し下げても、施錠できずに途中で止まるか？

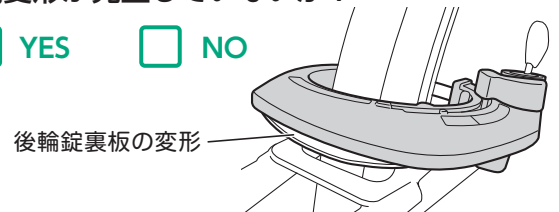
本体ケースとの間に隙間が見える程の裏板変形が発生していないか？
